PROCES-VERBAL DESCRIPTIF

L'AN DEUX MILLE VINGT ET LE HUIT JANVIER de 14H00 à 15H45

662 Route de Serra Capeou résidence Le Pince d'Azur 06110 LE CANNET à 14H00 à l'effet d'établir le présent Procès-Verbal de description des biens objet de la procédure de saisie immobilière mise en place par le requérant, à l'encontre de :

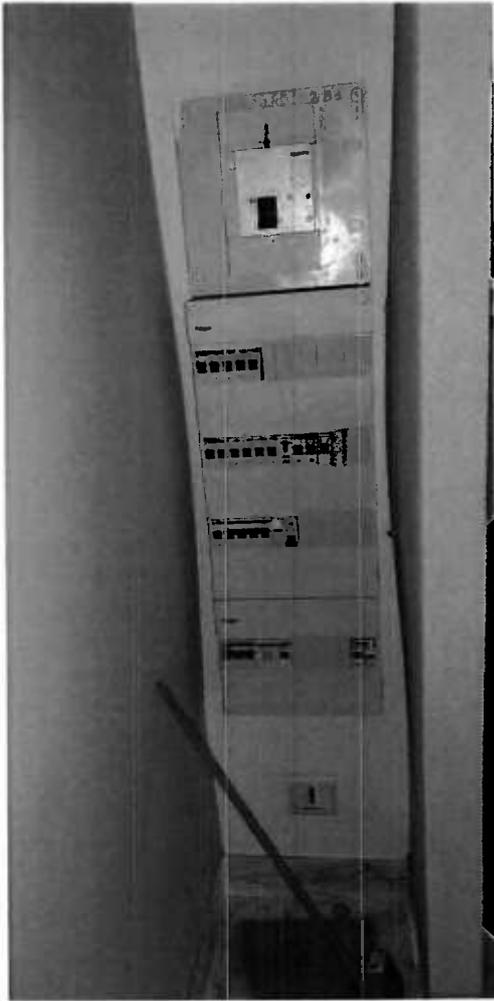
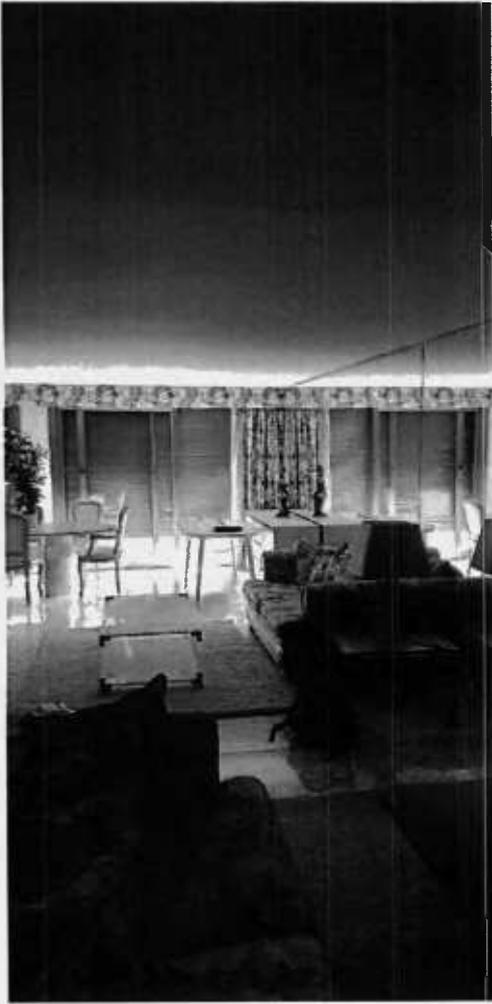
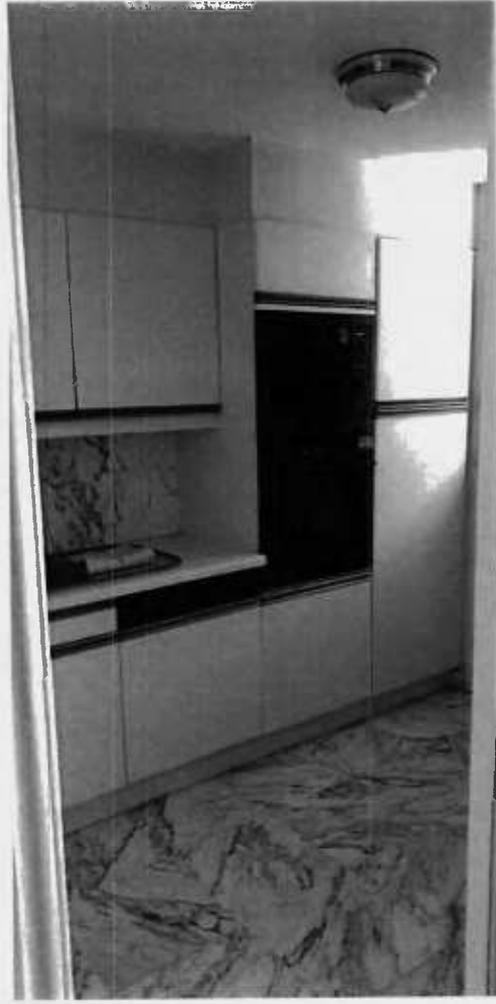
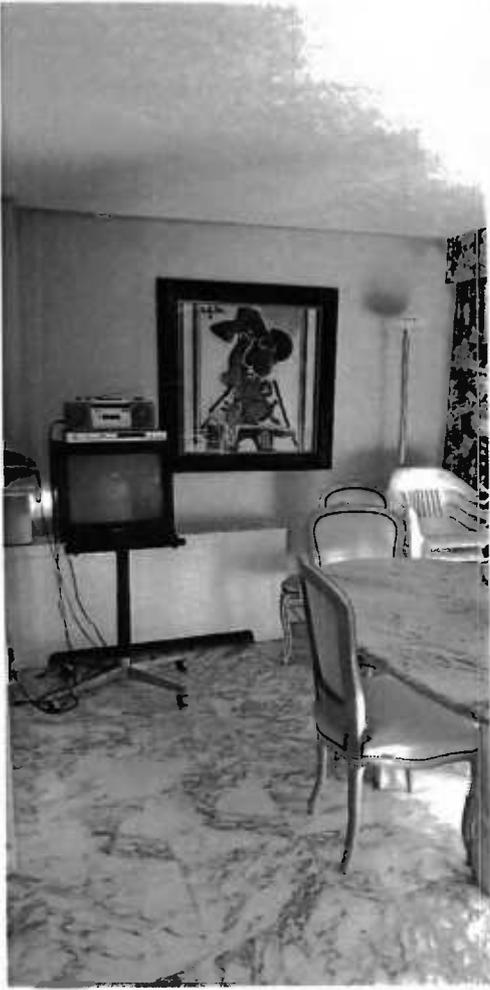
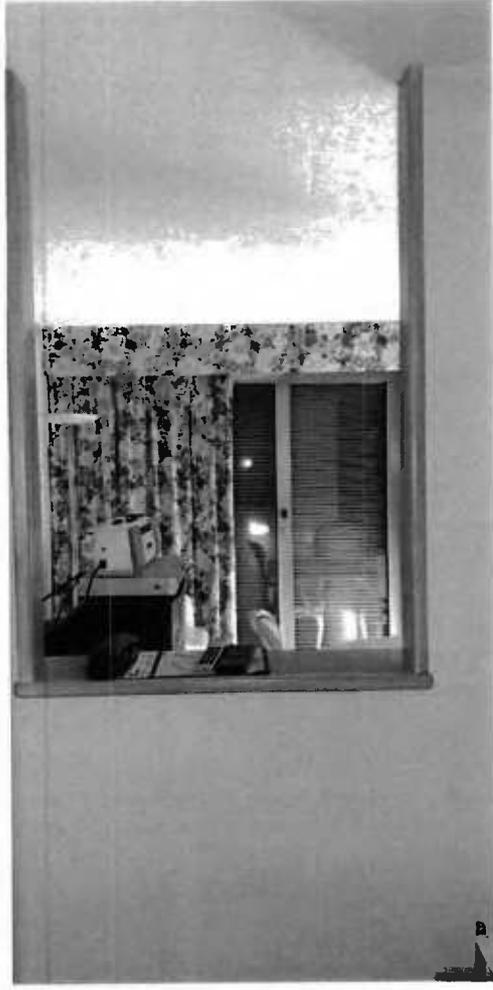
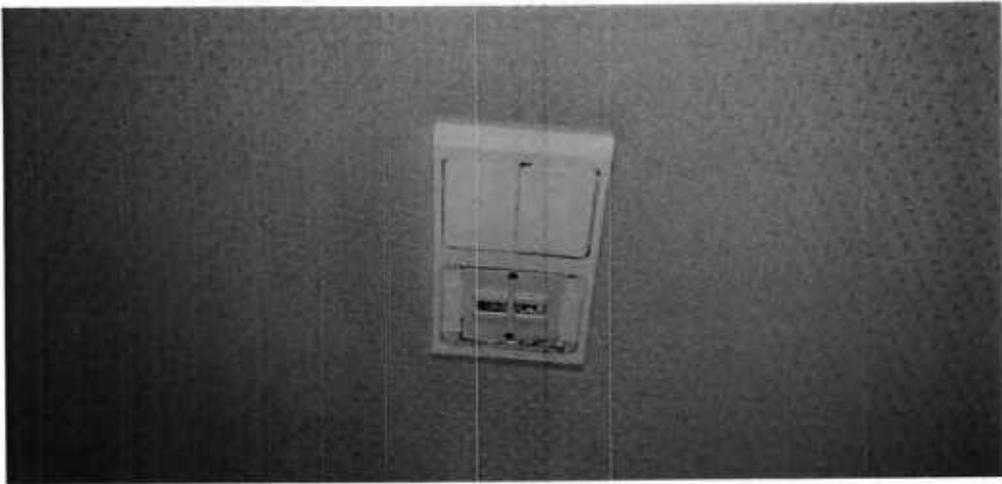
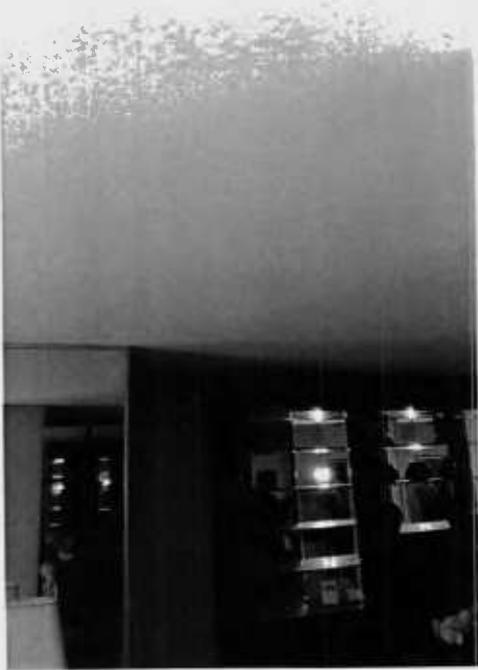
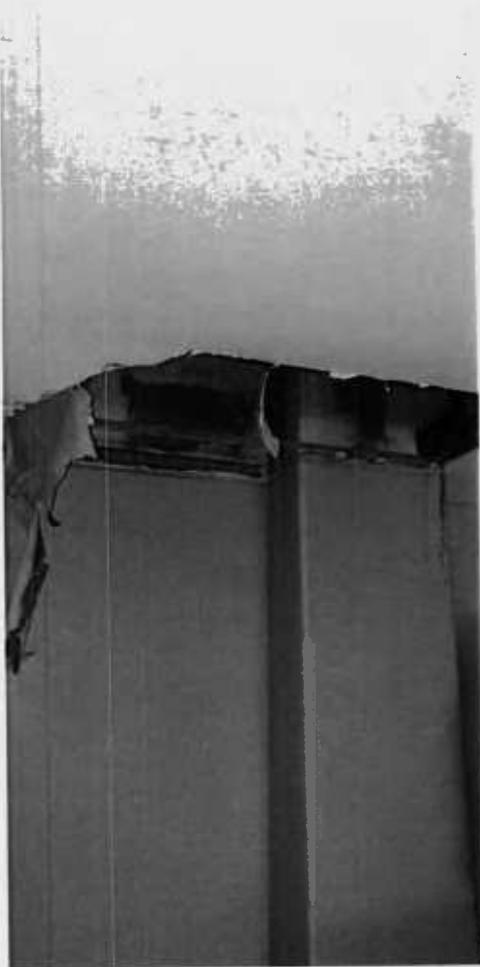
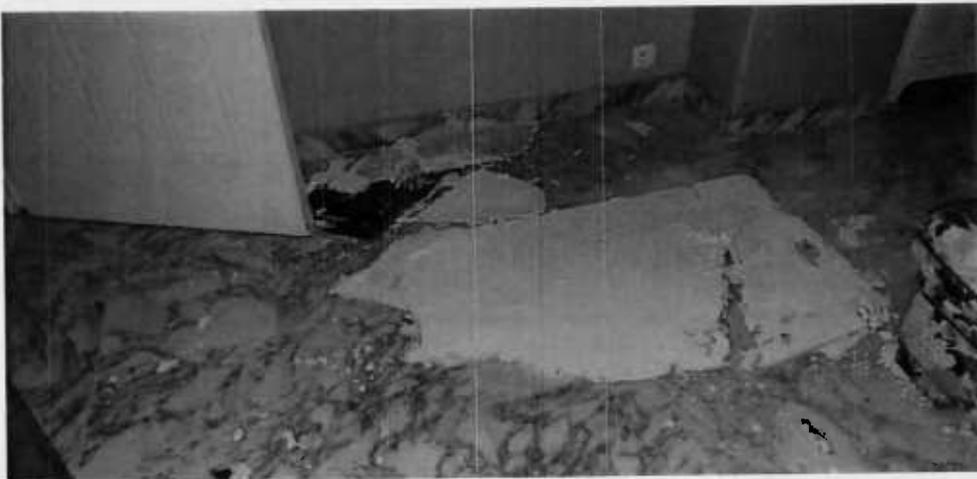
Salon / salle à manger :

Le plafond du salon présente un dégât des eaux important derrière la porte d'entrée à environ 2 mètres juste avant la salle d'eau accessible depuis le salon. Une plaque de contreplaqué du faux plafond d'environ 1,50 mètre sur 1 mètre est tombée au sol.

Au centre du salon au milieu de l'accès à la cuisine semi-ouverte, nous avons une fissure qui parcourt l'intégralité du plafond sur toute la largeur du salon depuis la cuisine jusqu'au mur vitré.

Nous avons une autre fissure présente dans le renforcement juste après l'ouverture de la cuisine type passe-plat, qui va cette fois-ci dans le sens de la longueur de la cuisine vers la baie vitrée.

Dans cette même ouverture, nous avons une double fissure sur l'ouverture entre la cuisine et le salon.

Les encadrements métalliques des portes vitrées présentent de légères micro rayures.

Les prises électriques et prises téléphoniques présentes dans l'appartement, sont scellées normalement, à l'exception d'un cache sur une des prises de lumière juste avant l'accès à la chambre de maître.

Dans le salon juste après la porte, nous avons un dressing composé de portes miroirs qui coulissent avec difficulté.

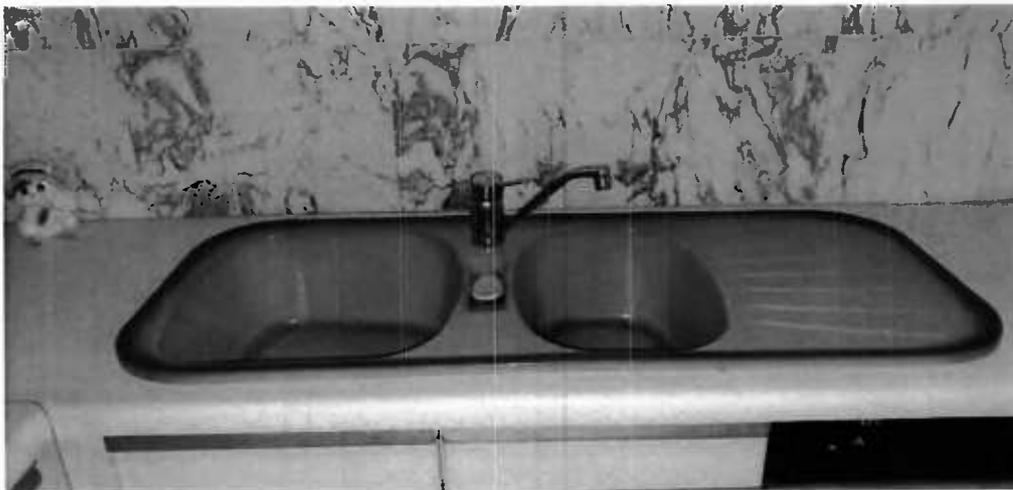
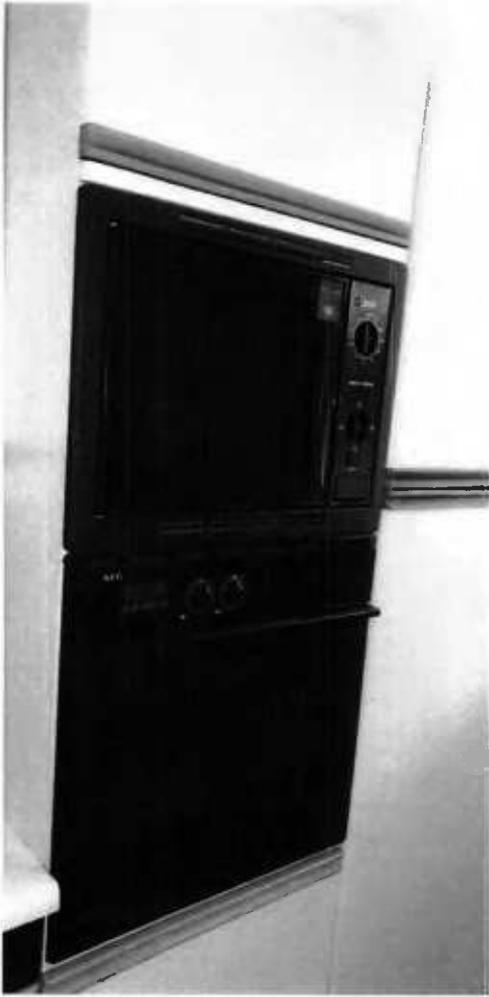
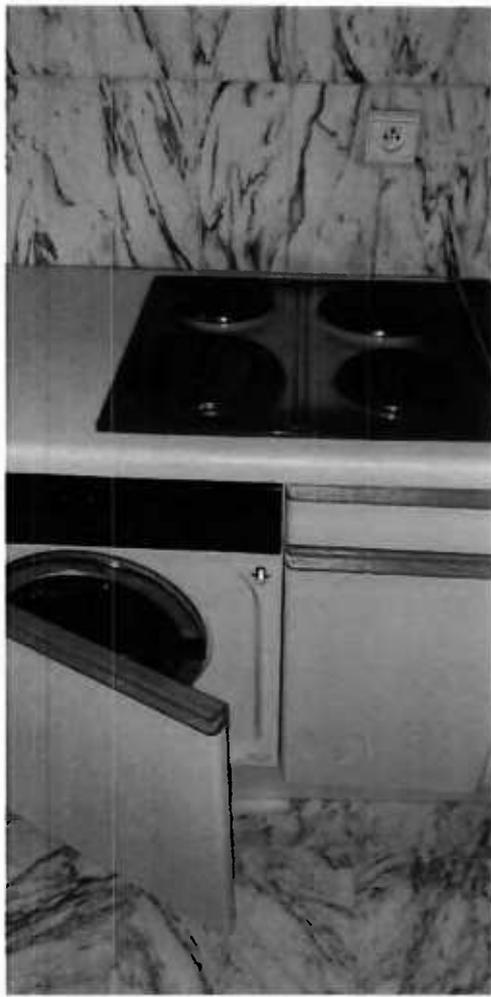
Cuisine :

Sous le radiateur, nous avons un décollement de peinture qui s'est créé sur l'ensemble de la longueur de la plinthe.

Depuis l'intérieur de la cuisine, sous le passe-plat entre la cuisine et le salon, nous avons deux fissures qui partent de la tablette supérieure pour descendre vers le bas sur une zone de 10 à 15 cm.

Deux fissures apparaissent sur le mur cloison qui sépare la cuisine du salon.

Les prises intégrées au niveau de la crédence sont sales et légèrement de travers.

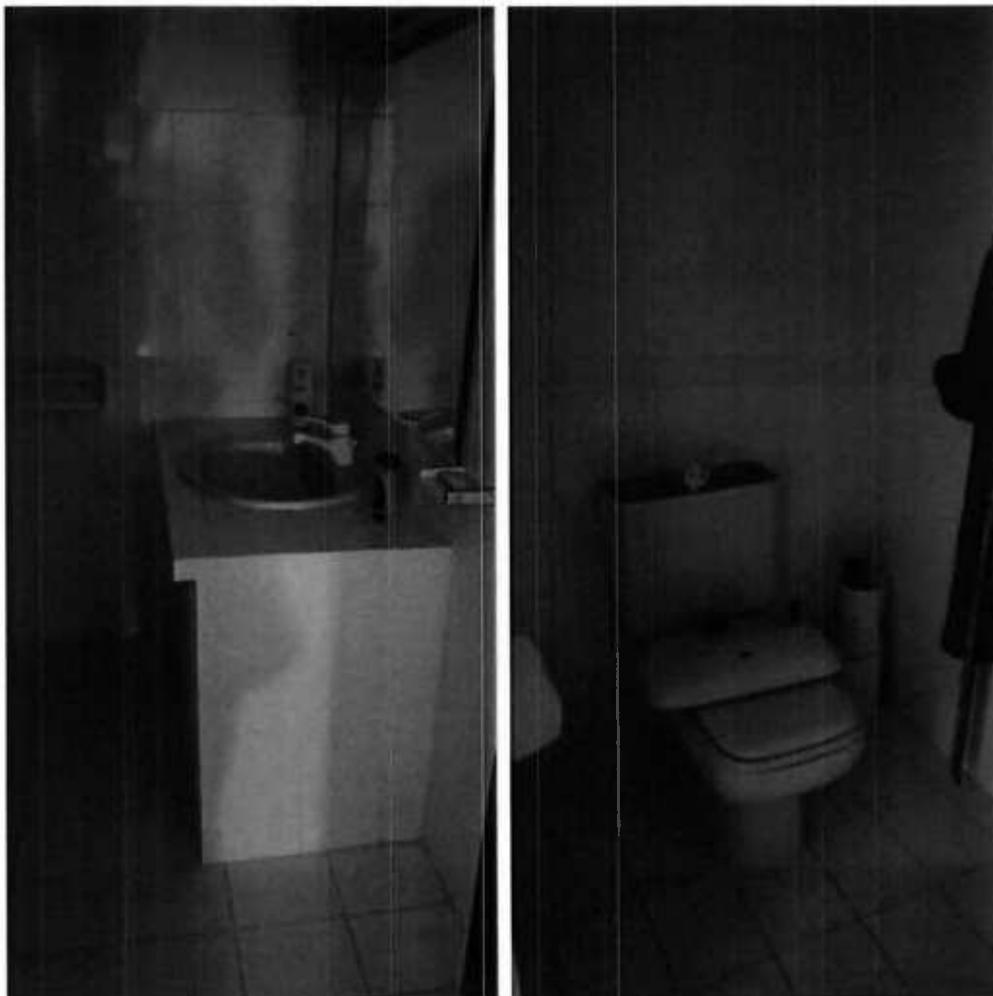
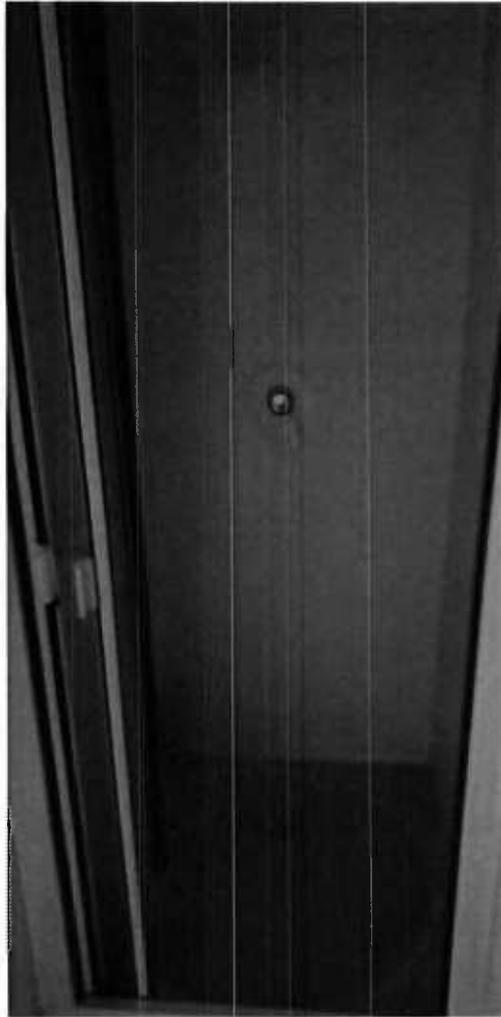
Salle de bains du salon :

D'une manière générale, le carrelage présent dans cette salle de bains ne présente aucune fissure, ni sur les murs, ni au sol et ni sur le contour de l'évier, à l'exception d'un carreau cassé qui se situe à gauche du toilette et sous le dérouleur de papier toilette.

L'encadrement de la porte présente de légères fissures sur sa gauche dans sa face interne.

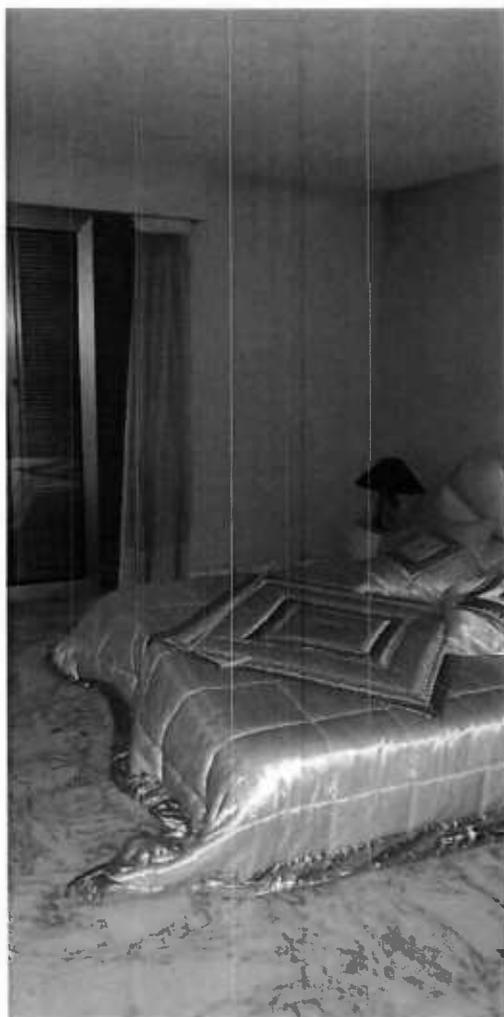
Chambre de maître :

La tige métallique permettant l'ouverture du volet roulant est cassée.

Son ouverture est impossible avec la tige d'ouverture manuelle.

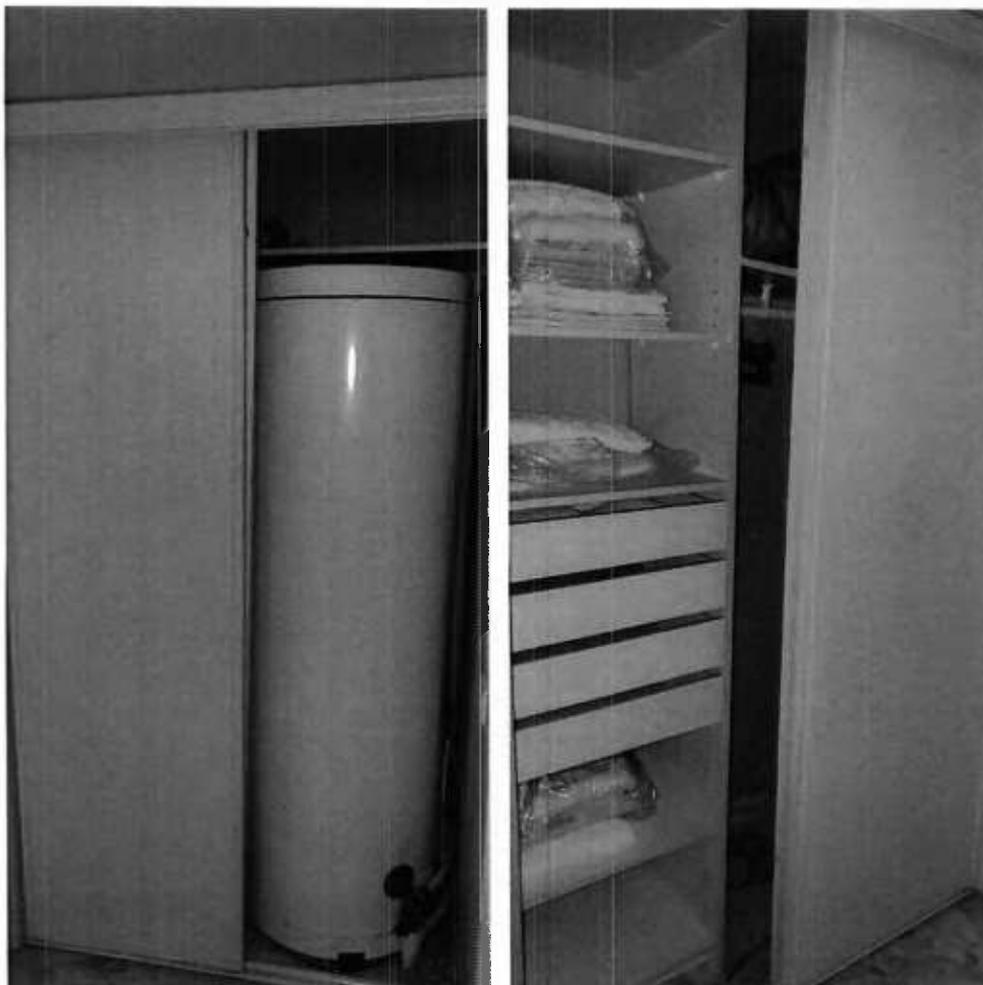
Dressing de la chambre :

Le plafond ne présente aucune dégradation, nous avons juste l'encadrement de la porte légèrement fissuré sur sa partie supérieure.

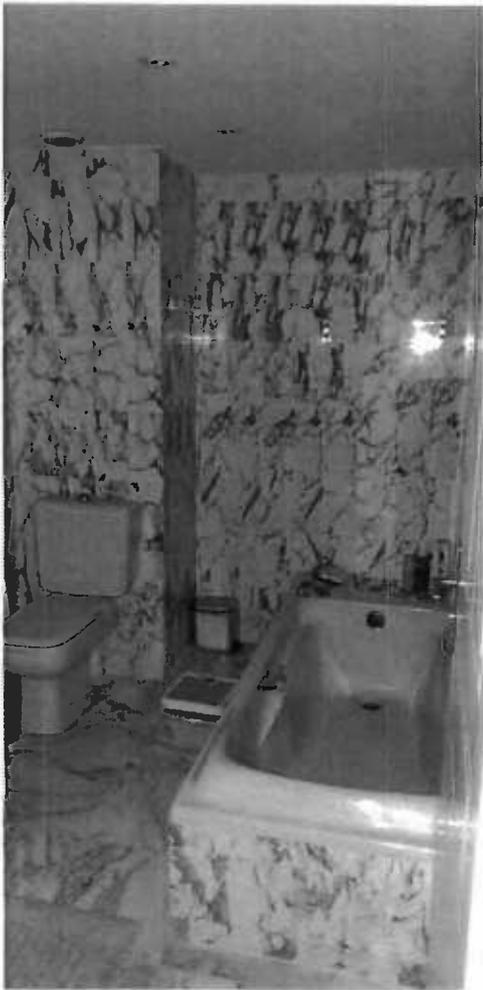
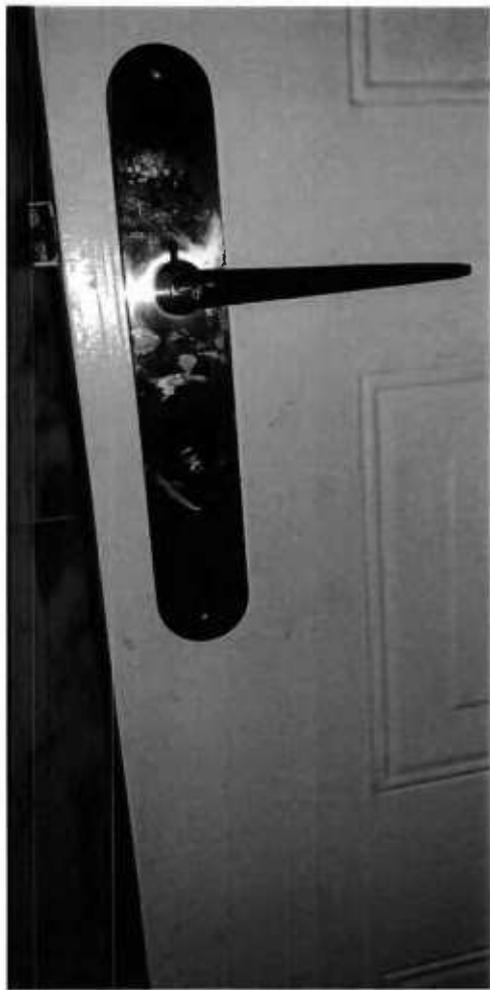
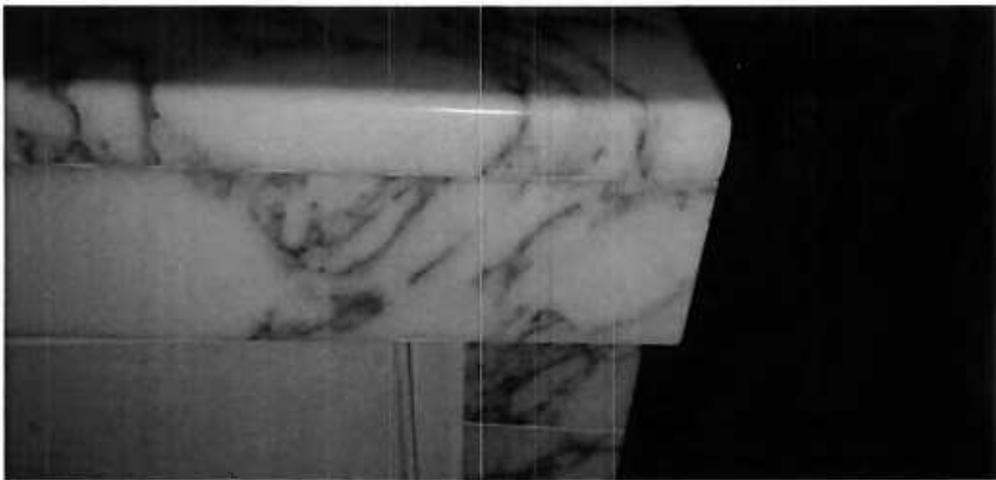
Salle d'eau de la chambre :

Le verrou de la porte est incomplet côté extérieur.

Le carrelage entourant l'évier ne présente pas non plus de dégradation à l'exception d'une petite entaille sur le coin droit.

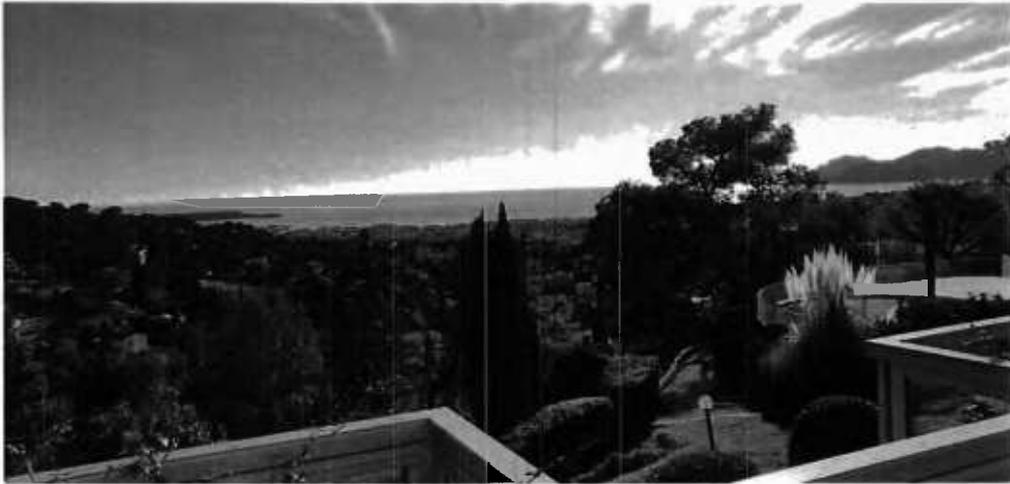
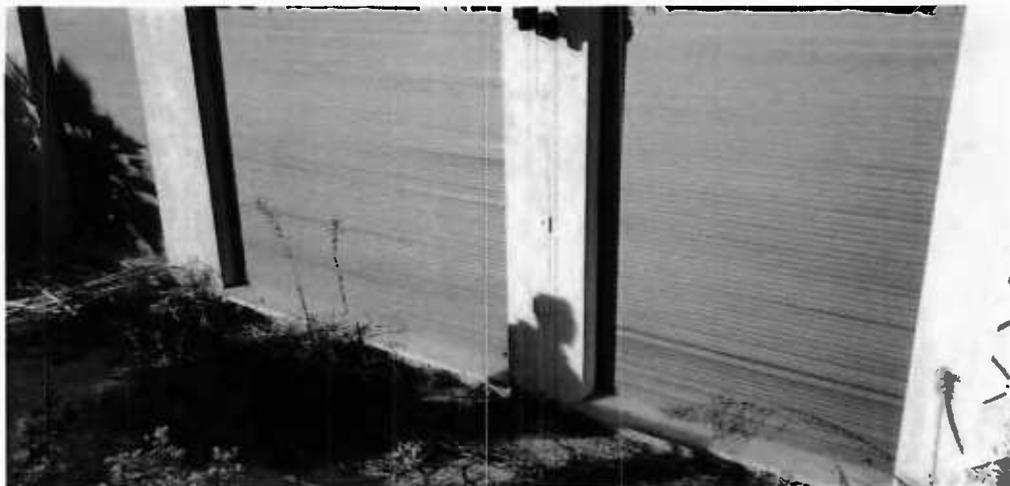
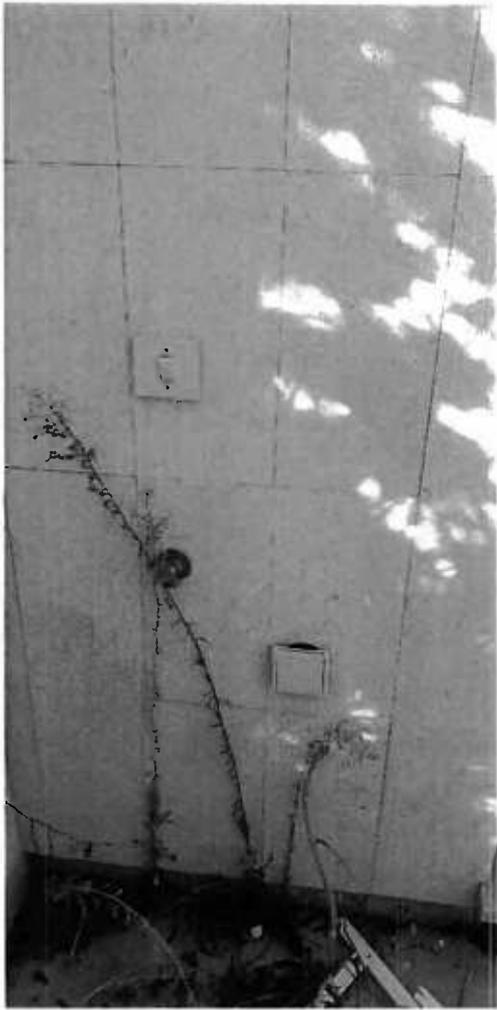
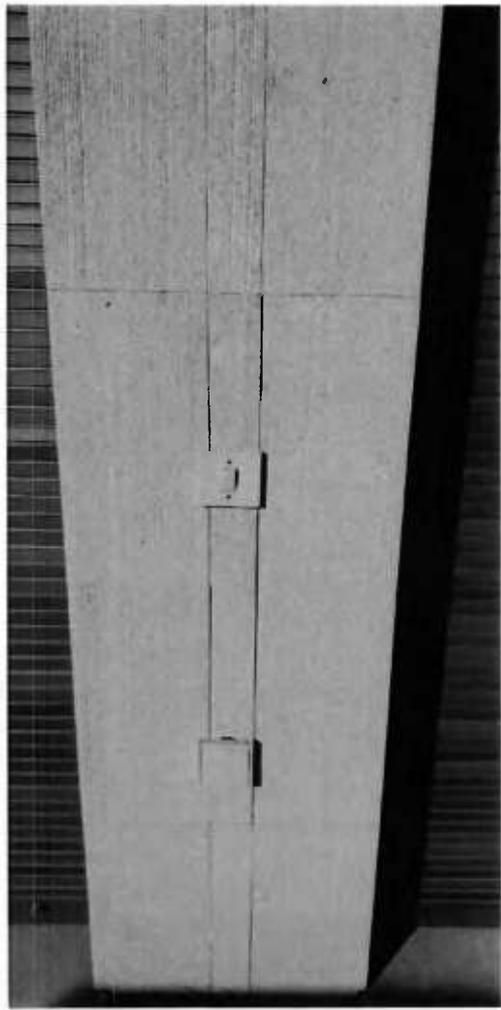
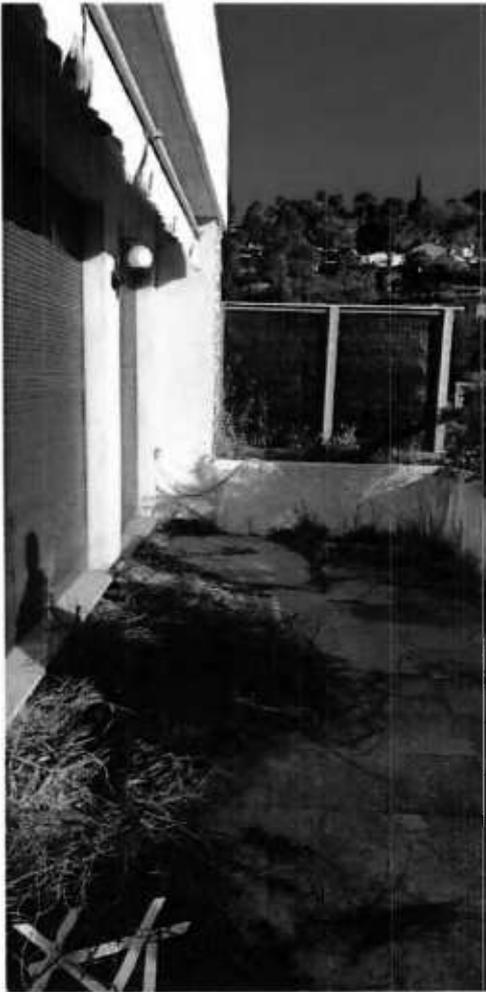
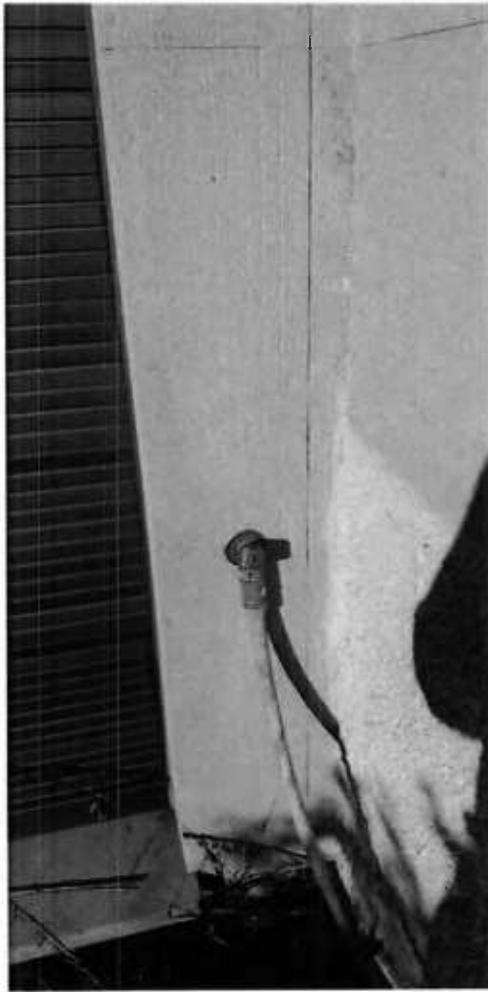
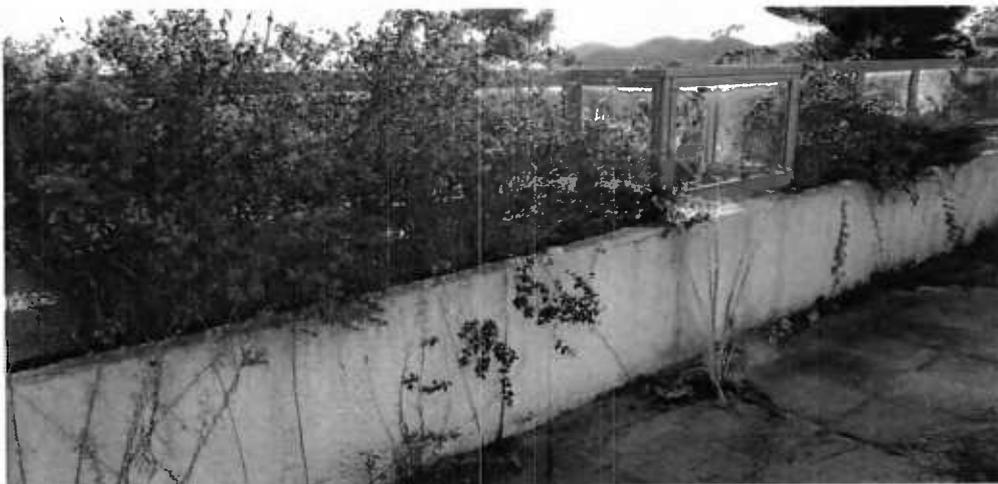
Terrasse :

La terrasse n'est pas entretenue. Le tour de la terrasse est composé de bacs à fleur. Des mauvaises herbes poussent dans les bacs. sur la partie avant avant, nous avons une rambarde en métal et verre sur le dessus des bacs de terre qui ne présente pas de détériorations majeures.
