PROCES-VERBAL DESCRIPTIF

L'AN DEUX MILLE VINGT ET LE HUIT JANVIER de 14H00 à 15H45

662 Route de Serra Capeou résidence Le Pince d'Azur 06110 LE CANNET à 14H00 à l'effet d'établir le présent Procès-Verbal de description des biens objet de la procédure de saisie immobilière mise en place par le requérant, à l'encontre de :

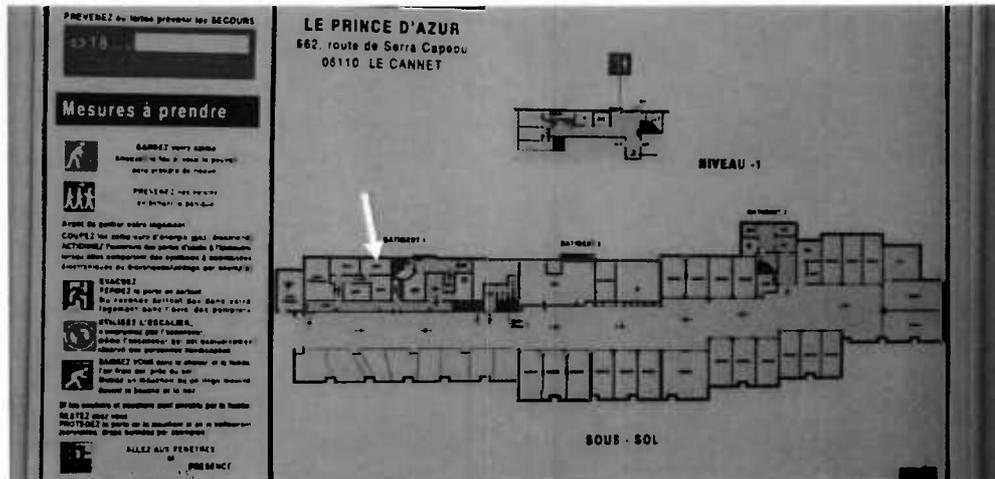
PLAN DE SITUATION DES CAVES ET PARKINGS PRESENT DANS LES PARTIES COMMUNES

La flèche blanche indique la place de cave donnée par les voisins :
